Ergänzung und Sanierung einer Trockenmauer im Gewann "Quätler" in Nürtingen-Neckarhausen

Bestands- und Maßnahmenplan
Abschnitt 1 bis 4

Maßstab i. Original: 1:500 28. Juli 2008

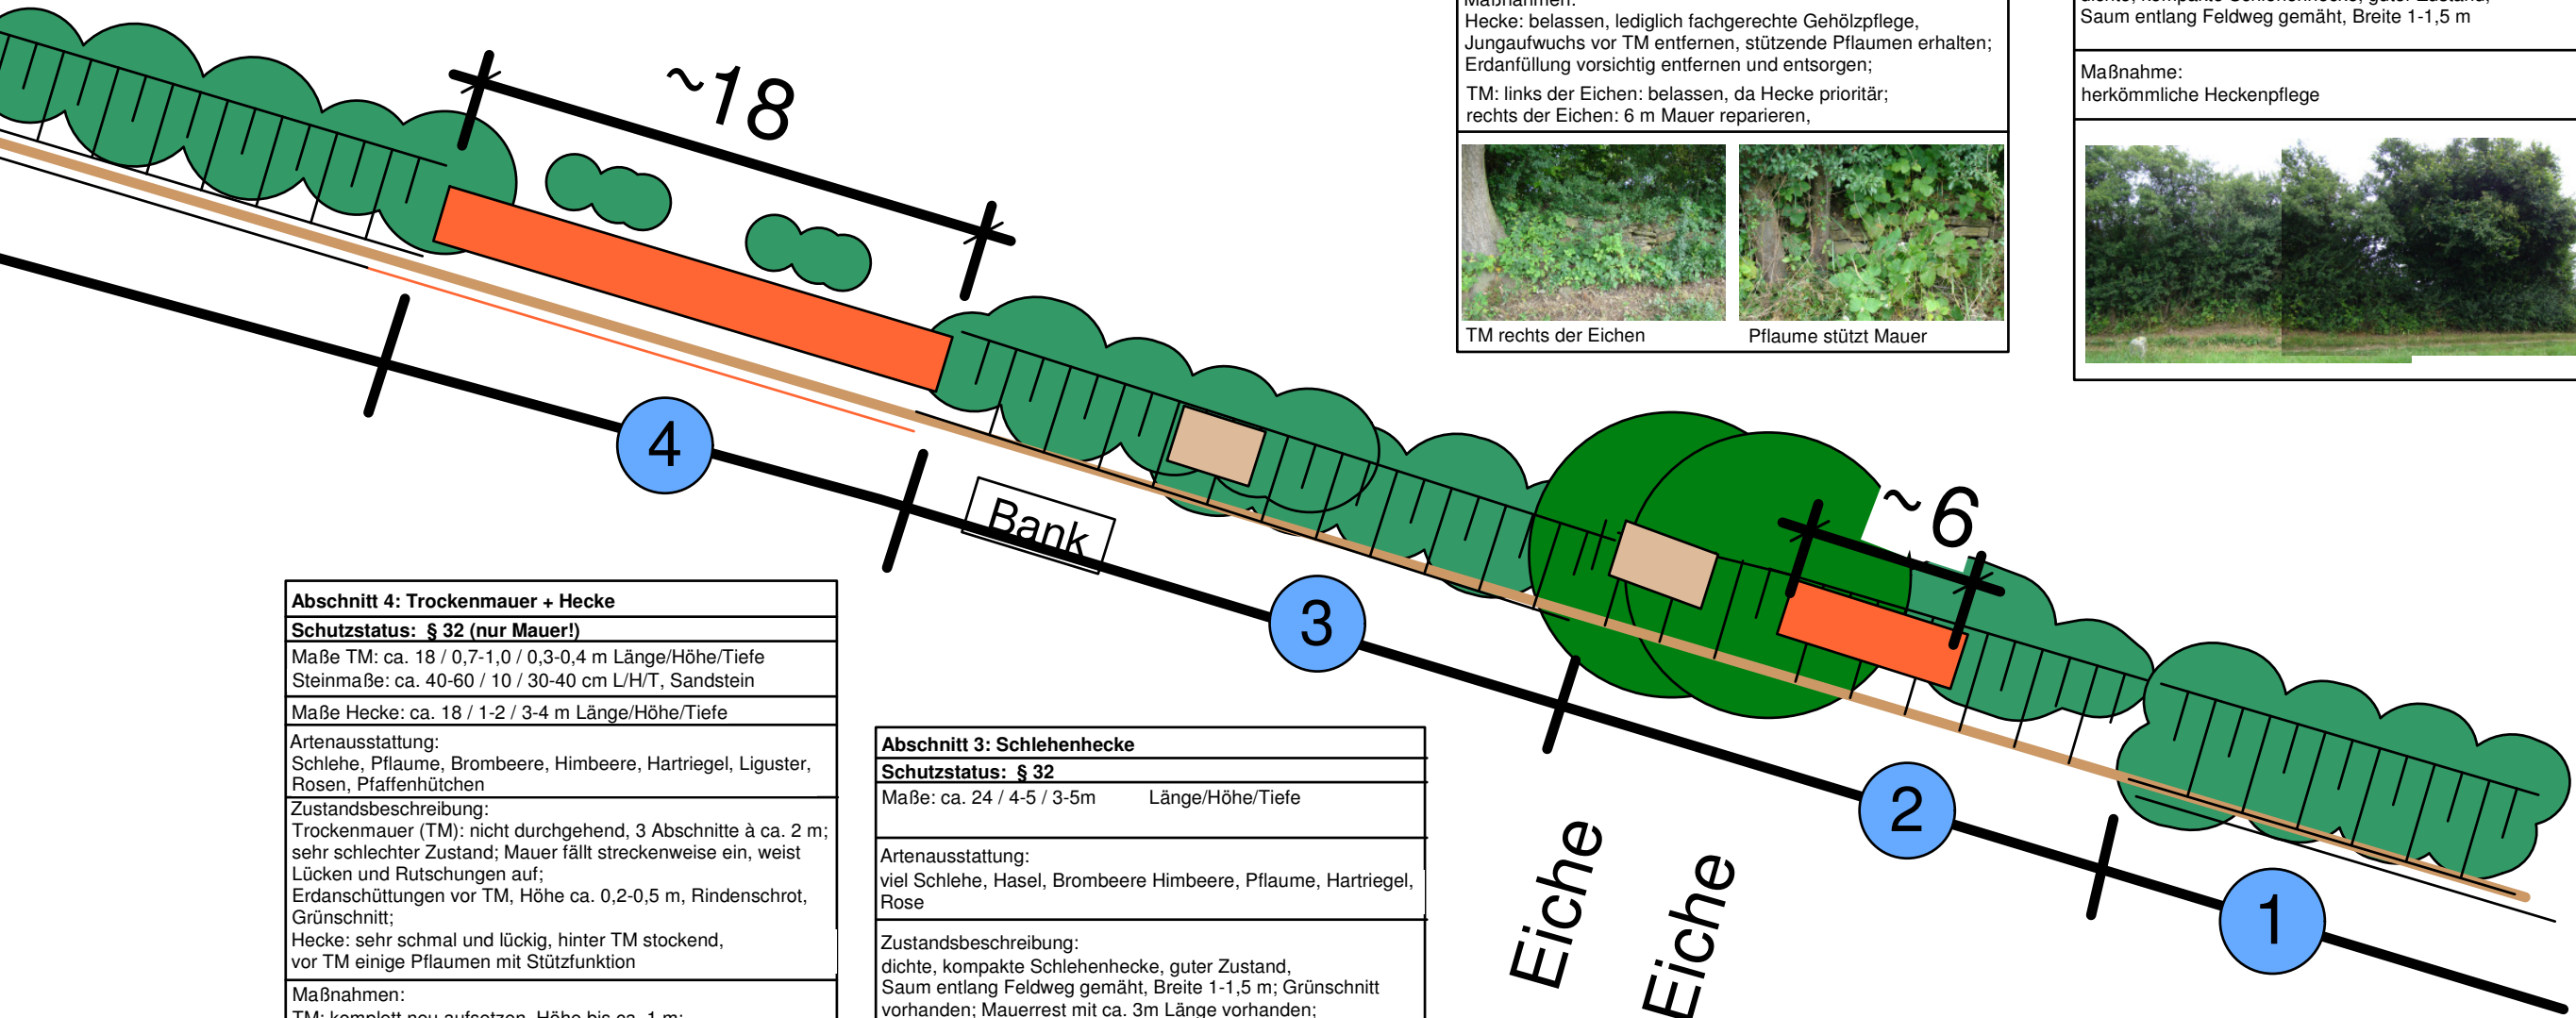
Trockenmauer (Naturstein), sanierungsbedürftig
-

Trockenmauer (Naturstein) in gutem Zustand

Abschnitt 2: Trockenmauer + Hecke	
Schutzstatus: § 32 (beide Biotoptypen)	
Maße TM: ca. 20 / 0,6-0,7 / 0,3-0,4 m Länge/Höhe/Tiefe Steinmaße: ca. 30-40 / 5 - 10 / 20-40 cm L/H/T, Sandstein	
Maße Hecke: ca. 20 / 5-7 / 3-4 m Länge/Höhe/Tiefe	
Artenausstattung: Schlehe, Brombeere, Pflaume, 2 große Eichen	
Zustandsbeschreibung: Hecke: besitzt Vorrang vor Mauer, da sehr gut ausgebildet und dicht; Gehölze vital, zwei prägende Eichen. Gehölzaufwuchs vor Trockenmauer, einige Pflaumen mit Stützfunktion für die Mauer. Trockenmauer (TM): mittlerer Zustand; nicht durchgehend, Einzelabschnitte; intakt, einige Ausbuchtungen nach vorne; Erdanschüttungen vor TM, Höhe ca. 0,2-0,5 m, Rindenschrot, Grünschnitt;	
Maßnahmen: Hecke: belassen, lediglich fachgerechte Gehölzpflege, Jungaufwuchs vor TM entfernen, stützende Pflaumen erhalten; Erdanfüllung vorsichtig entfernen und entsorgen; TM: links der Eichen: belassen, da Hecke prioritär; rechts der Eichen: 6 m Mauer reparieren,

TM rechts der Eichen	  Pflaume stützt Mauer

Abschnitt 1: Schlehenhecke
Schutzstatus: § 32
Maße: ca. 18 / 5-7 / 5-7m Länge/Höhe/Tiefe
Artenausstattung: Schlehe, Hasel, Brombeer
Zustandsbeschreibung: dichte, kompakte Schlehenhecke, guter Zustand, Saum entlang Feldweg gemäht, Breite 1-1,5 m
Maßnahme: herkömmliche Heckenpflege

Abschnitt 4: Trockenmauer + Hecke
Schutzstatus: § 32 (nur Mauer!)
Maße TM: ca. 18 / 0,7-1,0 / 0,3-0,4 m Länge/Höhe/Tiefe Steinmaße: ca. 40-60 / 10 / 30-40 cm L/H/T, Sandstein
Maße Hecke: ca. 18 / 1-2 / 3-4 m Länge/Höhe/Tiefe
Artenausstattung: Schlehe, Pflaume, Brombeere, Himbeere, Hartriegel, Liguster, Rosen, Pfaffenhütchen
Zustandsbeschreibung: Trockenmauer (TM): nicht durchgehend, 3 Abschnitte à ca. 2 m; sehr schlechter Zustand; Mauer fällt streckenweise ein, weist Lücken und Rutschungen auf; Erdanschüttungen vor TM, Höhe ca. 0,2-0,5 m, Rindenschrot, Grünschnitt; Hecke: sehr schmal und lückig, hinter TM stockend, vor TM einige Pflaumen mit Stützfunktion
Maßnahmen: TM: komplett neu aufsetzen, Höhe bis ca. 1 m; neue Mauer kann bis auf 25 - 28 m Länge ausgedehnt werden; reicht dann in Abschnitt 5 hinein; Steinlieferung notwendig; Hecke: belassen, lediglich fachgerechte Gehölzpflege, bei Bedarf: Grünmüll entfernen und entsorgen;

Abschnitt 3: Schlehenhecke
Schutzstatus: § 32
Maße: ca. 24 / 4-5 / 3-5m Länge/Höhe/Tiefe
Artenausstattung: viel Schlehe, Hasel, Brombeere Himbeere, Pflaume, Hartriegel, Rose
Zustandsbeschreibung: dichte, kompakte Schlehenhecke, guter Zustand, Saum entlang Feldweg gemäht, Breite 1-1,5 m; Grünschnitt vorhanden; Mauerrest mit ca. 3m Länge vorhanden;
Maßnahme: herkömmliche Heckenpflege Mauerrest belassen, da Hecke prioritär
